# ABLAKÁTBESZÉLŐ

Használati utasítás

RETEVIS RT-9908

Kétutas kommunikációs egység

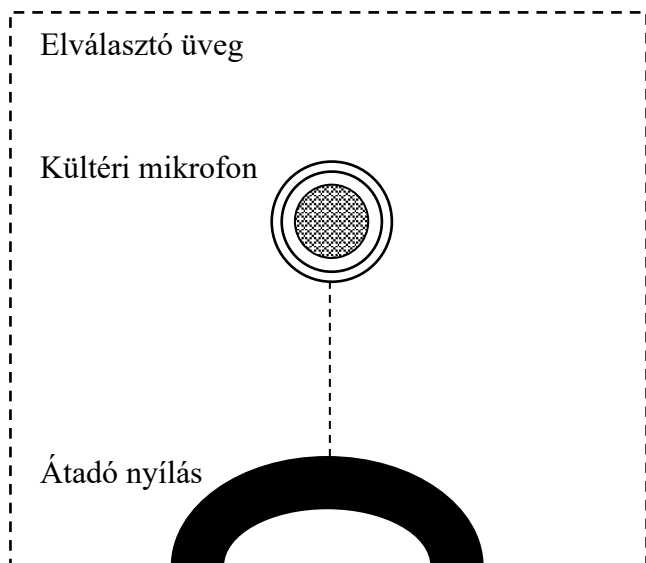
## ÜGYFÉL MIKROFON TELEPÍTÉSE

A központi egységet helyezzük a ügyfelektől elzárt területre és gondoskodjunk a készülék hálózati betáplálásáról. Az ügyféltérbe helyezzük el a kültéri mikrofont (amely egyben a hangszóró szerepét is betölti), ezt elhelyezhetjük az elválasztó üvegfalon, fejmagasságban, a mellékelt kétoldalú ragasztó segítségével. Csatlakoztassuk a kültéri egység kábelét a beltéri egység megfelelő csatlakozópontjára. Még egyszer ellenőrizze a csatlakozások helyes illeszkedését, majd a főkapcsolóval helyezze áram alá a rendszert. A hangerőszabályzókkal állítsa be a külső és a belső hangszórók teljesítményét a megfelelő értékre.
